事故防止 85号
2024年8月15日

医療事故情報収集等事業 「医療安全情報 No. 213」の提供について

シリンジポンプの 注射器の交換間違い

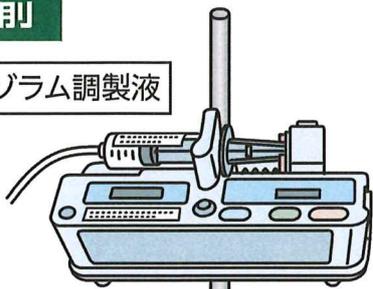
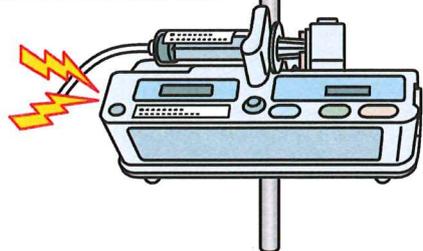
交換前

ミダゾラム調製液

モルヒネ塩酸塩
調製液

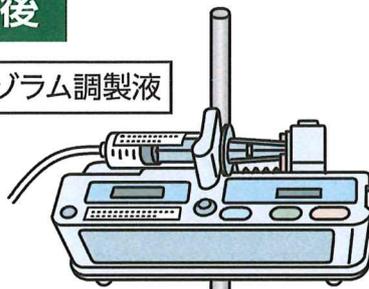
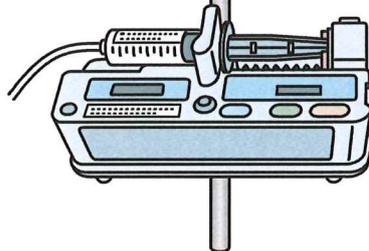
交換後

注射器の交換間違い

ミダゾラム調製液

ミダゾラムの
重複投与

モルヒネ
塩酸塩の
無投与

- **シリンジポンプの注射器を交換する際は、空になった注射器のラベルやシリンジポンプに貼付しているラベルと、交換する注射器のラベルの薬剤名を照合する。**
