医療事故情報収集等事業 「医療安全情報 No. 130」の提供について

中心静脈ラインの開放による空気塞栓症

No.130 2017年9月

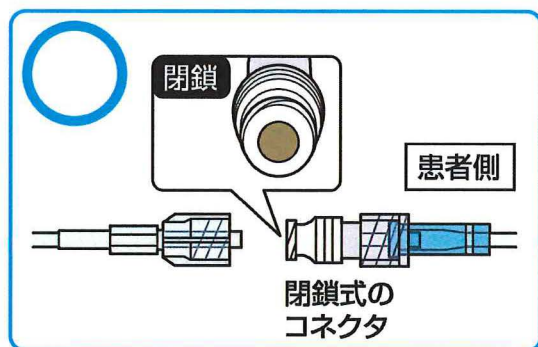
本来外す部位

大気に開放される状態で中心静脈ラインの接続を外したことにより、血管内に空気が流入し、患者に影響があった事例が報告されています。

- ・閉鎖式のコネクタを使用しない場合、中心静脈カテーテルのクランプを閉じないまま接続を外すと、大気に開放され血管内に空気が流入する危険性があることを院内で周知する。
- ・中心静脈ラインの接続を外す際、閉鎖式のコネクタが付いていることやクランプが閉じていることにより患者側のラインが閉鎖されているか確認する。

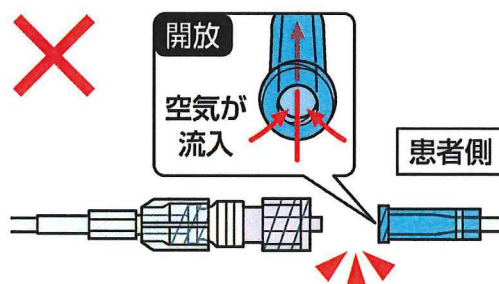
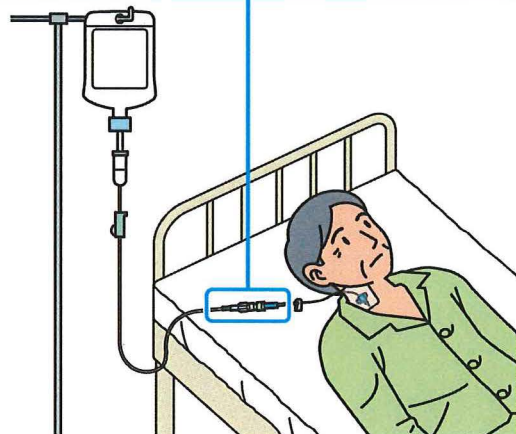
事例1のイメージ

看護師は患者が座位の状態更衣を介助した。その際、閉鎖式のコネクタと輸液ラインの接続が外れなかったため、中心静脈カテーテルのクランプを閉じないまま閉鎖式のコネクタを外した。中心静脈カテーテルが大気に開放され、空気が流入し空気塞栓による脳梗塞を起こした。
