医療・介護ベッド用手すりのすき間に頭や首、手足などを挟む事故等に係る
施設管理者への注意喚起の徹底について（再依頼）

介護ベッド用手すりのすき間に頭や首、手足
などを挟む事故等に係る注意喚起について

介護ベッド用手すり（管理番号：A201000531）

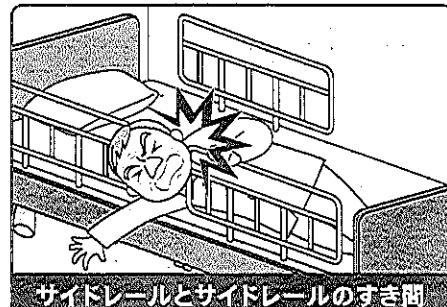
すき間に首が入り込む事故が多発しています。

サイドレールとサイドレールのすき間

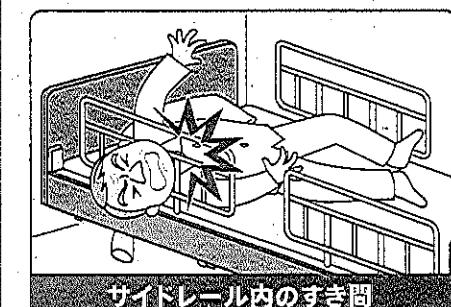
12cm以上 のすき間があると…

サイドレールの中に頭があり、窒息や事故が発生しています。

サイドレール内のすき間
