医療事故情報収集等事業第 39 回報告書の公表について

医療事故情報収集等事業 第39回報告書のご案内

医療事故情報収集等事業 第 39 回報告書 (平成 26 年 7 月～9 月)

【3】「清拭用タオルによる熱傷」(医療安全情報 No. 46) について

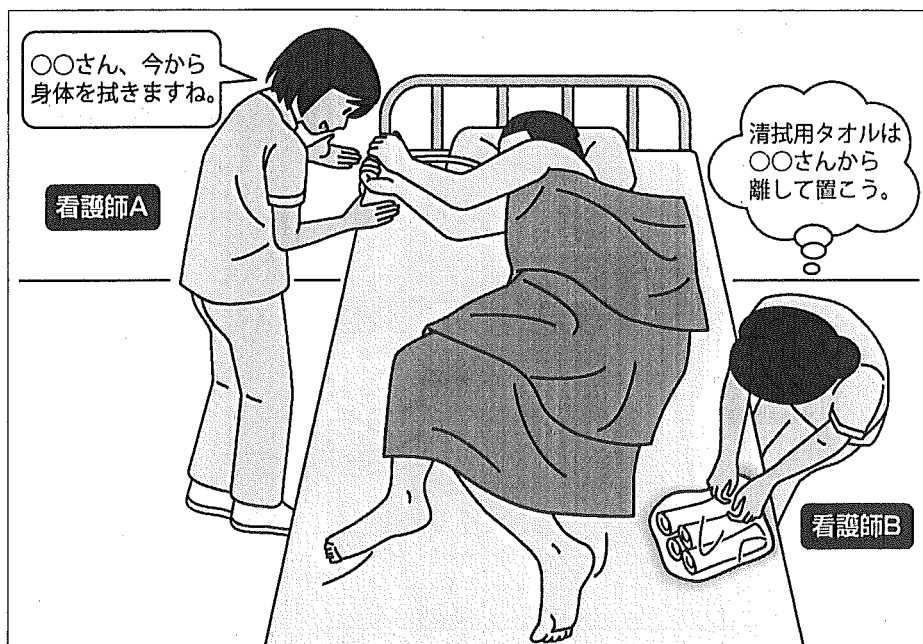
事例1のイメージ ～①清拭の準備～

看護師A、Bがそれぞれの役割に基づいて、看護師Aは患者への声かけを行い、看護師Bは患者の位置や体位変換後の足の位置を予測して、清拭用タオルの置き場所を決めている。

本事業に報告された清拭用タオルによる熱傷の事例について、経時的な熱傷発生過程を理解しやすいよう、事例1を例として、①清拭の準備、②実施(i)、③実施(ii)、④事象の発生、⑤看護師の気づき、の5つの場面のイメージを経時的にイラストで説明する。

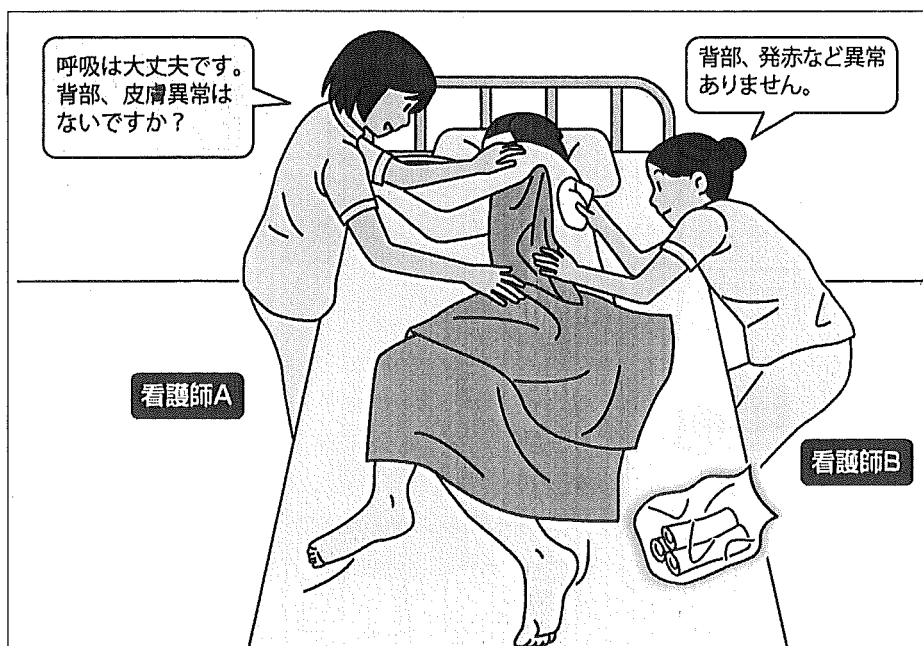
事例1のイメージ ～②清拭の実施(i)～

看護師Aは患者を支え、看護師Bは清拭を実施する。

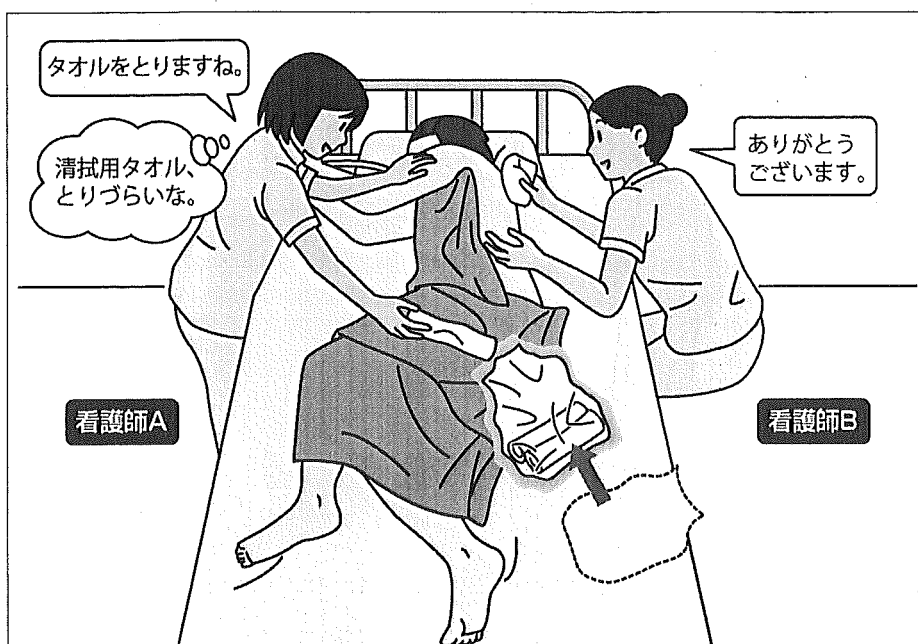
事例1のイメージ ～③清拭の実施(ii)～

清拭が進んでいくと、看護師A、Bは患者に負担をかけずに短時間で実施できるよう、互いの業務を補助し合う場合がある。

看護師Bの背部清拭が早く行えるよう、看護師Aが患者越しに清拭用タオルを取ろうとして、タオルの入った袋を意識せずに引き寄せてしまうことがある。

また、看護師Bが清拭用タオルを取りやすいように、手元に引き寄せる場合もある。

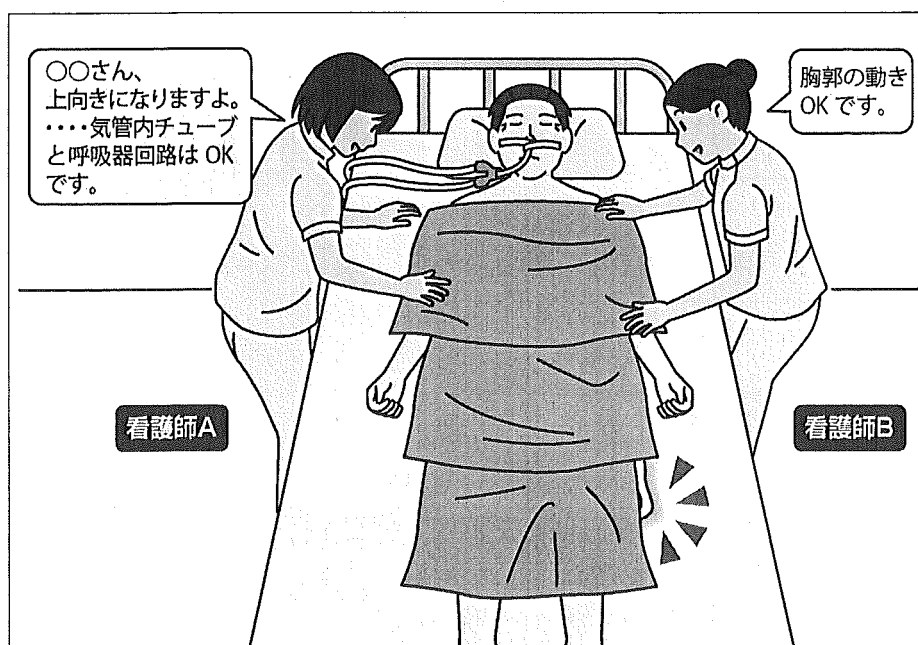
事例1のイメージ ～④体位変換～

患者を仰臥位に体位変換する。看護師Aは患者の気管内チューブや人工呼吸器の回路を観察し、看護師Bは胸郭の動きを観察している。

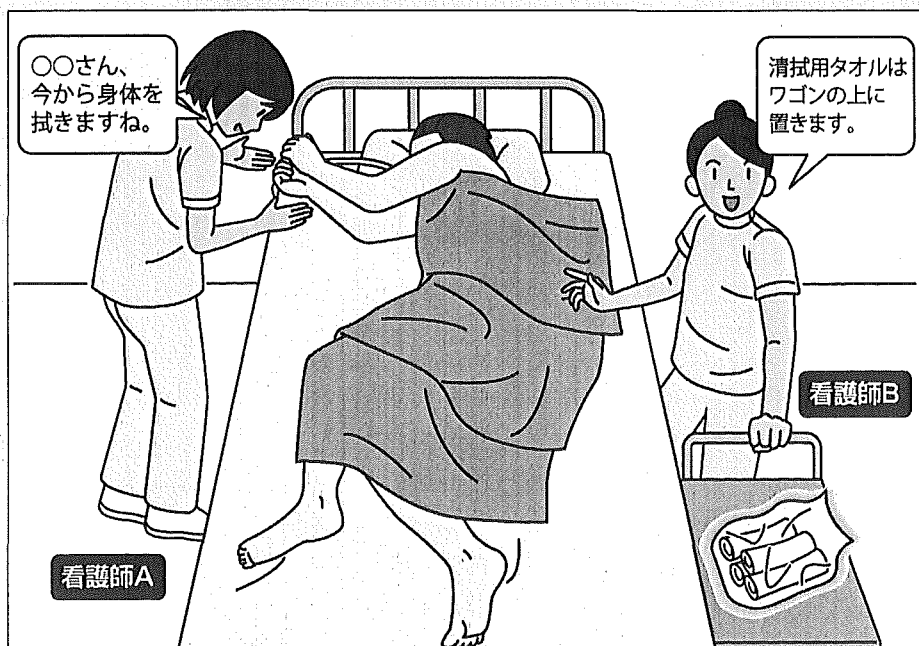
<参考：①清拭の準備の一例>

事例1の対策のひとつである「清拭用タオルはベッド上に置かない」のイメージを示す。清拭用タオルを置くところを、ワゴンの上とし、清拭中もその位置から移動させない、という対策である。

- 清拭用タオルをベッド上に置かない
 - ・清拭用タオルを入れたバッグは、ベッドに置かない。
 - ・清拭用タオルはベッドサイドにワゴンを置き、ワゴンから取って使用することを原則とする。
 - ・清拭用タオルを入れたバッグはベッドに置かず、清拭用ワゴンの上に置く。
- ビニル袋やナイロン袋に入った清拭用タオルを置けない環境とする
 - ・温タオルはビニル袋だけでの運搬はせず、タオルの量に応じて洗面器または発泡スチロールに入れ、ワゴンで運搬するという取り決めを作成周知した。
- 清拭中の環境整備を行う
 - ・患者の体位変換する場合は、危険なものがないか確認し環境を整える。
- 看護手順に沿った基本的な援助を行う
- 事例の共有
 - ・事例発生後はカンファレンスを行い、記録を印刷しファイルに綴じており、病棟で振り返りをし、周知した。
- その他
 - ・清拭用のタオルを入れるバッグ(耐熱性があり丈夫なもの)を更新する。
