自動ドアの事故防止に関する情報提供について

消費者安全法第23条第1項の規定に基づく事故等原因調査報告書 【概要】

—自動ドアによる事故—

自動ドアによる事故を防ぐために ～建物所有者、管理者が知っておくべきポイント～

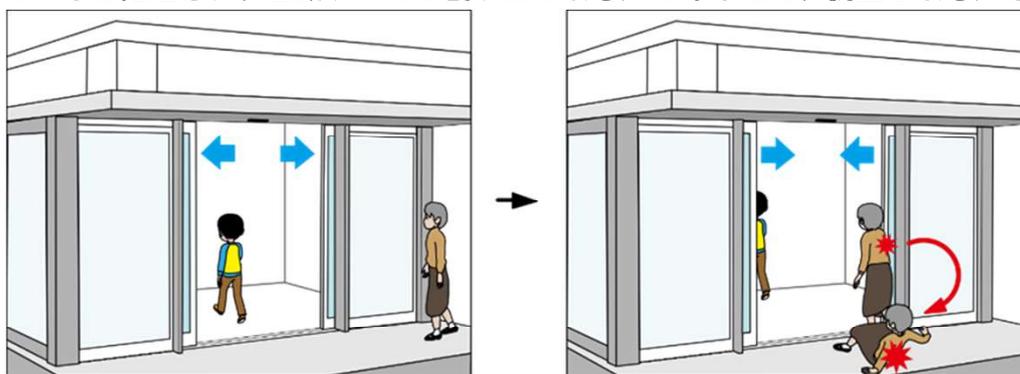
図1 事故のイメージ

調査の端緒となった事故は、2018年6月、被災者（80歳代/女性/大分県）が、店舗の入口に設置されていた引き戸の自動ドアから先行者に続いて店舗内に入ろうとしたところ、全開していた自動ドアが突然閉まり始め、ドアの端部（戸先）が被災者の体にぶつかった事故である。

被災者は、その反動で仰向けの状態で後方に転倒し、大腿骨骨折の被害を受けたとの申出があった。調査委員会は、この申出をきっかけとして、事故情報データバンクに登録されている自動ドアに関する事故について確認したところ、2014年以降の約5年半で68件登録されていた。

先行者に続いて被災者が店舗に入ろうとして、閉まってきたドアにぶつかり転倒

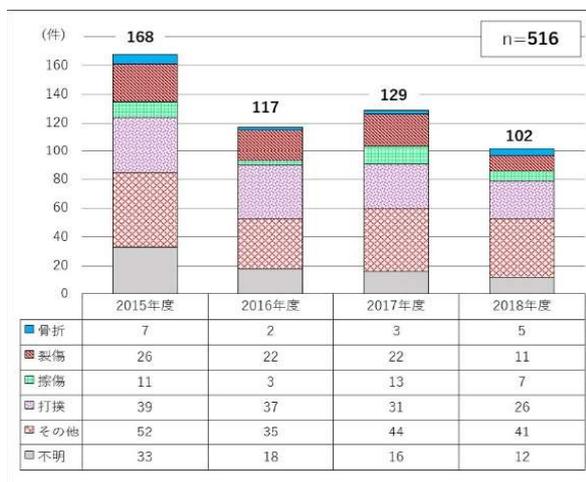
図2 年度別事故件数

協会から入手した事故情報は、平均すると年130件程度報告され、図2に年度別の事故内訳を示す。

被災内訳は、骨折17件、裂傷81件、擦傷34件、打撲133件、その他172件であった。なお、死亡事故は報告されていなかった。

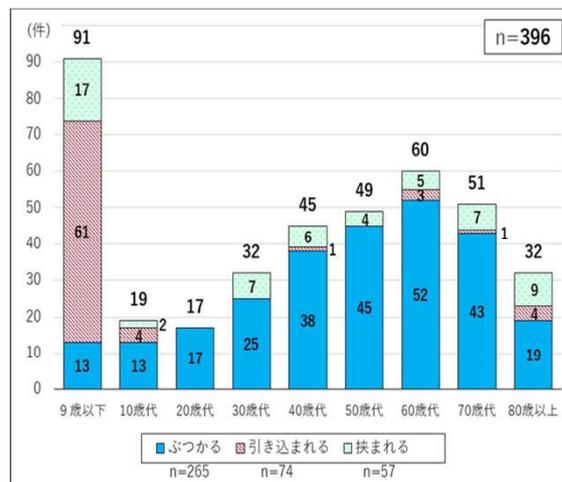
図3 被災者年齢別事故類型

事故情報516件のうち、自動ドアの主な3類型「ぶつかる、引き込まれる、挟まれる」の事故487件（95%）で年齢不明を除く396件について、年齢別に事故種類の分析を行った（図3）。

「引き込まれる」事故は、9歳以下の子どもに多く（図3）、ドアに手を置く、戸袋部進入及び集合玄関機等操作が主な要因（図7）で、集合住宅や商業施設で多く発生している（図8）。こうした施設では、戸袋部に子どもの手が届かないよう対策を講じる必要がある。また、子どもの指が引き込まれない寸法（指に対する安全距離）や隙間を埋める等の安全対策の検討が必要である。

「ぶつかる」事故は、60歳代をピークとして高齢者に（図3）、センサー関連要因（図9）で商業施設や金融機関等で多く発生している（図10）。起動検出範囲を確保することで、事故のリスク低減が図れるため検出範囲を確認し、測定結果に応じた安全対策をとることが重要と考えられる。

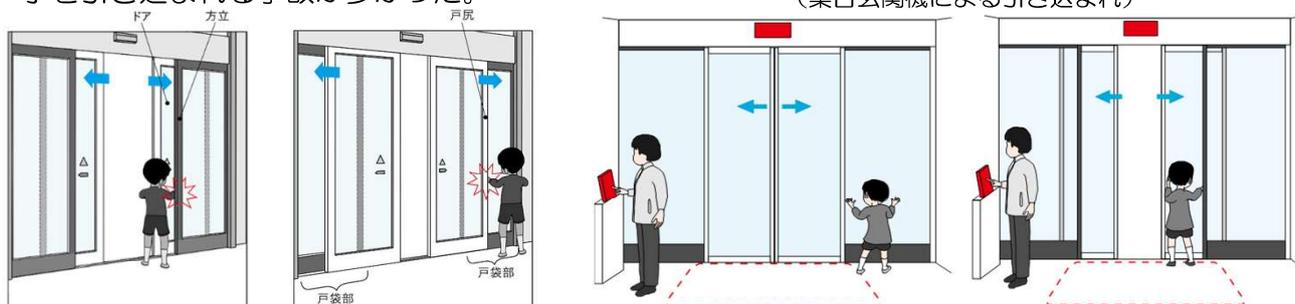
図4 引き込まれる

○ 引き込まれる事故（図4）は、年齢が確認された74件のうち、9歳以下が61件（82%）と最も多く、手を引き込まれる事故が多かった。

（集合玄関機による引き込まれ）

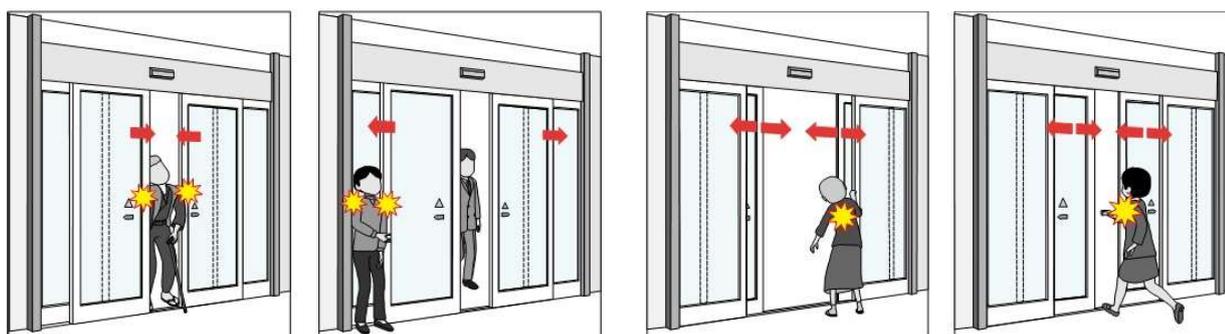
図5 挟まれる

○ 挟まれる事故（図5）は、年齢が確認された57件のうち、9歳以下が17件（30%）と多く、次いで80歳以上が9件（16%）であった。

○ ぶつかる事故（図6）は、年齢が確認された265件のうち60歳代が52件（20%）でピークとなり、年代が上がるにつれ増加する傾向がみられる。戸先にぶつかり転倒し骨折した事故は、60歳代以上で11件発生している。

図6 ぶつかる

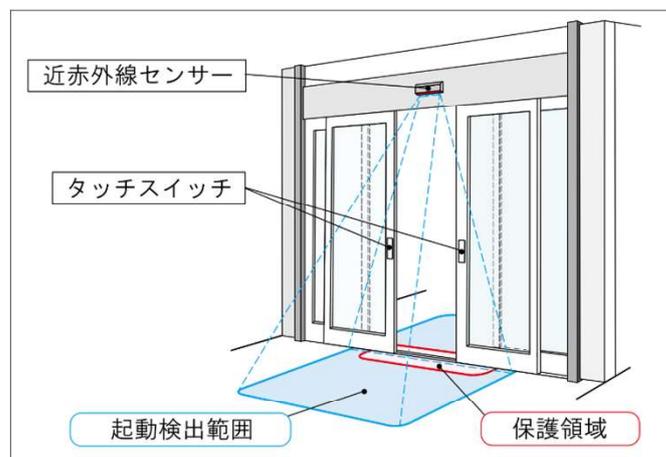
図11 起動検出装置と検出範囲

(1) 近赤外線センサー（図11）

近赤外線センサーは、劣化や検出部の汚れ等により正常に機能しないことがある。このセンサーは、日常の点検や定期的点検、又は交換が必要な部品といえる。

また、通行者の服装が床面と同様の近赤外線を反射した場合や受光量の変化が少ない場合には、検出しない、あるいは検出が遅れる。このように、不検出又は遅延検出の現象が生じたときに、駆け込んだ場合はぶつかる可能性がより大きくなる。

(2) タッチスイッチ（図11）

タッチスイッチは、連続する後続の通行者及びドアでの立ち止まりに対する安全対策として併用センサーが必要である。しかし、併用センサーの設置については建物所有者の判断に委ねられている。

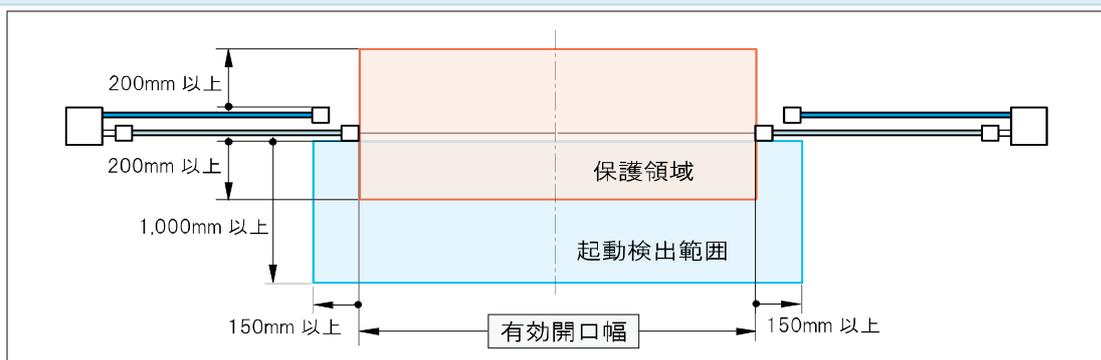
図12 同JISのセンサー検出範囲（天井側からの俯瞰）

(1) センサー検出範囲（図12）

起動検出範囲のJIS A 4722(以下「同JIS」という。)及び協会ガイドラインの推奨値は、ドアの面から1,000mm以上、有効開口幅に左右両側それぞれ150mmを加えた幅以上である。斜め進入の再現実験では、推奨値が「ぶつかる」事故で防止効果が確認された。また、同JISの完工検査書及び保全点検記録は、作動確認が主な内容で、センサー検出範囲を測定する検査治具及び測定方法は規定されていない。

(1) 既設ドアに対し、業界団体等で統一したセンサー検出範囲の測定方法や検査治具を定めて、同JISで規定された起動検出範囲、保護領域、さらにタッチスイッチでは併用センサーの検出範囲が確保されているか確認し、測定値の報告と測定結果に応じた通行者への安全対策を促す必要がある。

(2) 既設ドアのセンサー検出範囲が確保できない場合は、推奨値に対応したセンサーに交換を促すこと。

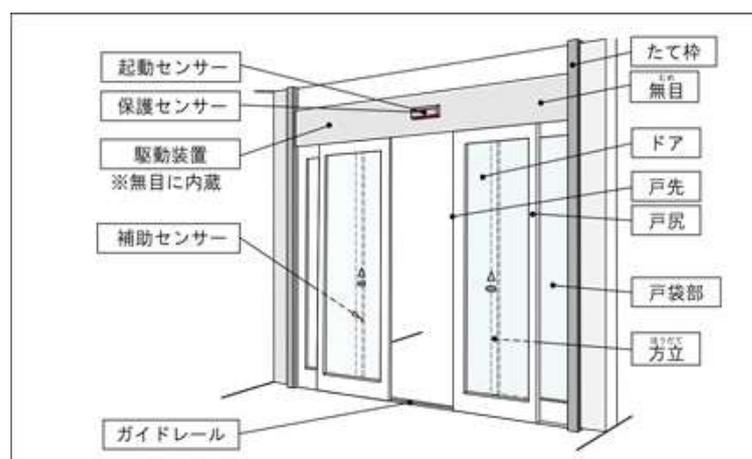
図13 自動ドアの構成と名称

引き戸の種類は、a)片引き、b)引分け、c)二重片引き、d)二重引分け、e)円形片引き、f)円形引分けがある。

自動ドアの一般的な構成例を図13に示す。自動でドアを開閉するための主な構成要素は、ドアの起動装置として通行者を検出する起動センサー、ガイドレール付近での立ち止まりを検出する保護センサーや補助光電センサー、ドアを動作させる駆動装置である。そのほか、建具部材としてドア、無目、方立、などで構成されている。これら自動ドアの構成要素を全て含めて、自動ドアセットと呼ばれている。

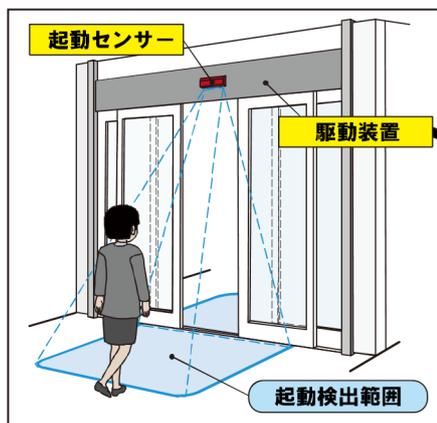
ドア上部に付いている起動センサーが人を検出してドアが開きます

- 人がセンサーの起動検出範囲（青線の領域）に入ると、ドアは開き始めます。
- 人がセンサーの起動検出範囲にいないと、開いたドアは、一定の時間が経つと閉まり始めます。

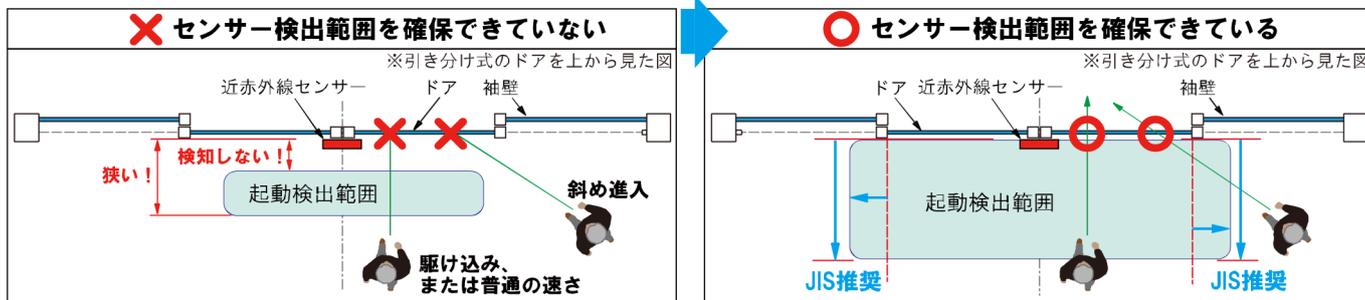
■センサー検出範囲を確保すること

- ◇製造業者や保全業者からセンサー検出範囲の測定値の報告を受けること。
- ◇JIS（JIS A 4722）や協会ガイドラインに推奨されている値を確保できない場合は、推奨値が確保できるセンサーへの交換を検討すること。

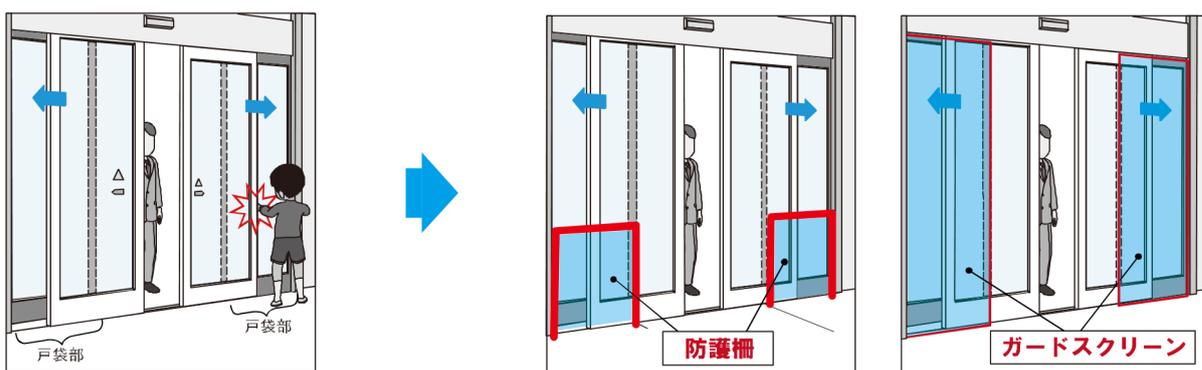
■引き込まれ事故について認識すること

- ◇子どもの手の引き込まれ事故の防止策として、戸袋部に手が届かないようにした防護柵やガードスクリーンがある。製造業者や保全業者から情報を入手し、対策を検討すること。
